FLASH MÉCANIQUE: F-JVRL JUIN 18

F-JVRL: TS, CHANGEMENT JANTE AV

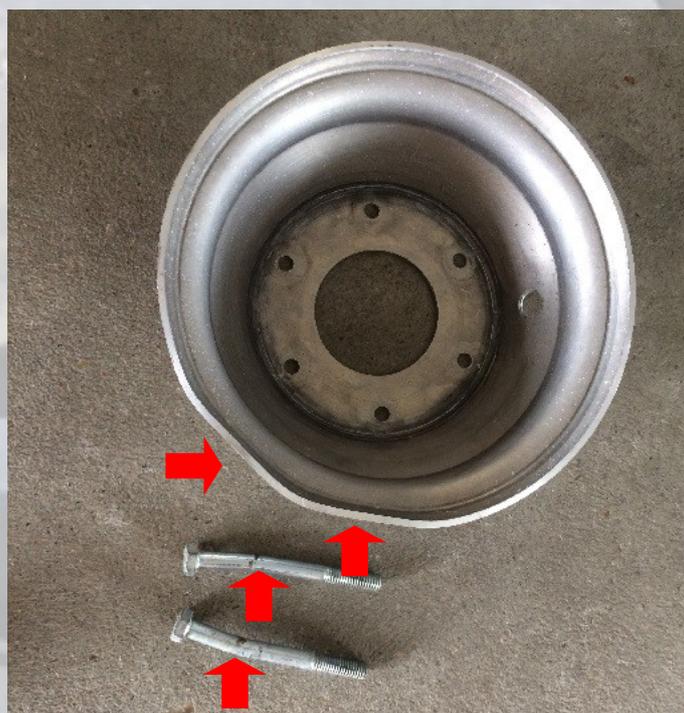
Déformation de la jante avant.

- Déformation de la jante
- Au démontage: Axes de fixation tordus

- Ce n'est à priori pas dû à un choc car aucun impact ou marque n'a été constaté, ni sur la jante elle-même, ni sur le pneu.
- Renseignements pris auprès de l'importateur, la déformation pourrait être occasionnée par une augmentation ponctuelle de la pression dans le pneumatique. Ce phénomène peut se produire au roulage sur terrain accidenté.
- Pression trop élevée?
- Utilisation, sans compromis de sécurité, de matériaux à résistance réduite pour gain de poids.
- Pression trop élevée. 1.5bar à l'avant, 1.7bar train principal.
- Les trains sont dépourvus d'amortisseurs. L'énergie reçue lors du « choc » est transmise par le pneumatique et transférée sur la jante et les axes.

- Le flasque de jante concerné et les deux axes ont été remplacés.
- Cout: 60€,
- Immobilisation: 5 jours
